東北地方太平洋沖地震による
自家用電気工作物（需要設備）の
被害状況及び対策方針
（速報版）

平成23年12月

関東東北産業保安監督部電力安全課
社団法人日本電気協会関東支部
一般財団法人関東電気保安協会
公益社団法人東京電気管理技術者協会
東京電気設計者協会
電気安全関東委員会

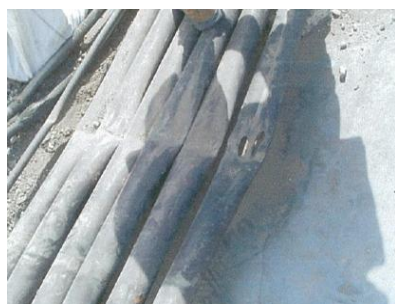
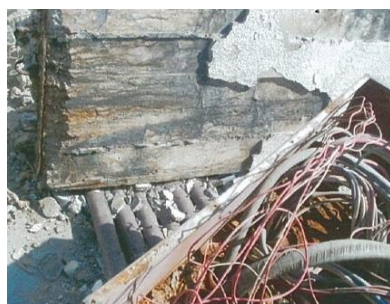
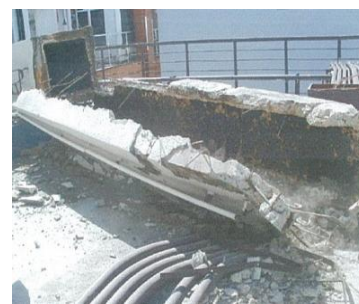
事業場所在地	受電電圧 (kV)	供給支障電力 (kW)	供給支障時間 (分)	供給支障件数 (軒)	事故の概要
東京都新宿区	6.6	118	69	46	地震により煙突が倒壊し、倒壊した煙突が高圧引込ケーブルが入っている電線管を押つぶしたため短絡し、波及事故となった(写真1)。
千葉県浦安市	6.6	2360	347	1283	地震と液状化により高圧引込ケーブルの配管がずれ、絶縁不良となった。
栃木県さくら市	6.6	68	125	132	地震によりピンがいしから高圧縁廻し用絶縁電線が外れた。その後の余震により高圧縁廻し用絶縁電線が腕金に接触し、当該電線の被覆が絶縁劣化していたことにより地絡し、波及事故となった。
千葉県浦安市	6.6	2360	324	1283	地震と液状化により高圧引込ケーブルがずれ、絶縁不良となった。
茨城県水戸市	6.6	2000	67	765	地震により1号柱が傾き引込線が弛み、高圧電線縁回し線が腕金に接触していた。3月13日になって、送電が行われた際に地絡し、波及事故となった(写真2)。
茨城県桜川市	6.6	216	62	123	被覆が絶縁劣化していた絶縁電線が余震で腕金に繰り返し接触したため、絶縁劣化により地絡し、波及事故となった。
茨城県結城郡八千代町	6.6	206	66	411	被覆が絶縁劣化していた絶縁電線が余震で腕金に繰り返し接触したため、絶縁劣化により地絡し、波及事故となった。
茨城県那珂市	6.6	217	90	288	地震の横揺れが繰り返され電柱上部の腕金（ケーブル端末取付け腕金）の取付けボルトが緩み、高圧架空引込線の中線がケーブル支持腕金と接触したため地絡し、波及事故となった。

(写真1) 倒壊した煙突と潰された電線

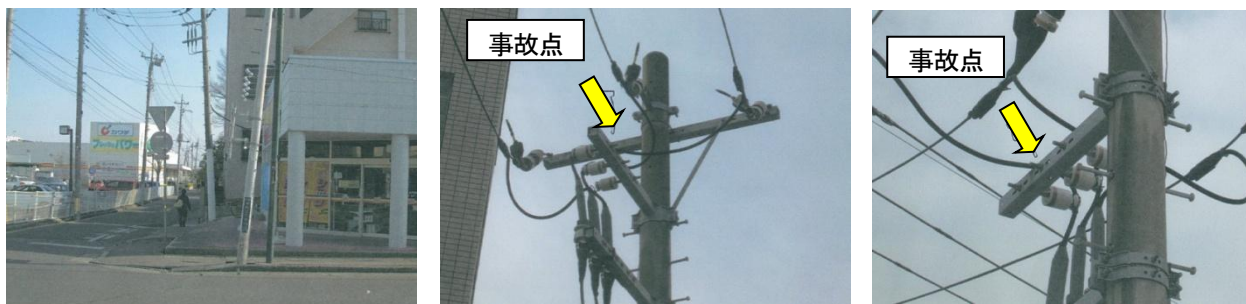
(写真2) 1号柱傾斜により高圧縁廻線が腕金に接触

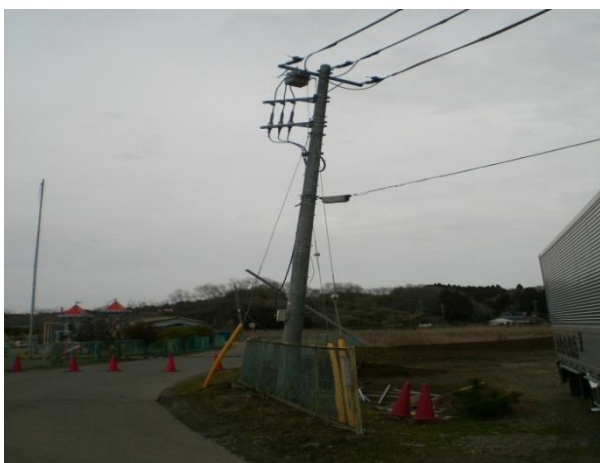
↑ (茨城県銚田市) 【震度6強地域】

液状化や地震動により構内柱が傾斜又は沈下

- ・ 保育所 (6 kV 受電、24 kW)
- ・ 液状化により引込柱傾斜

- ① 電柱に複数の根かせを設ける。
- ② 支線をとる。
- ③ コンクリートで巻いて補強する。
- ④ 地盤改良を行う。

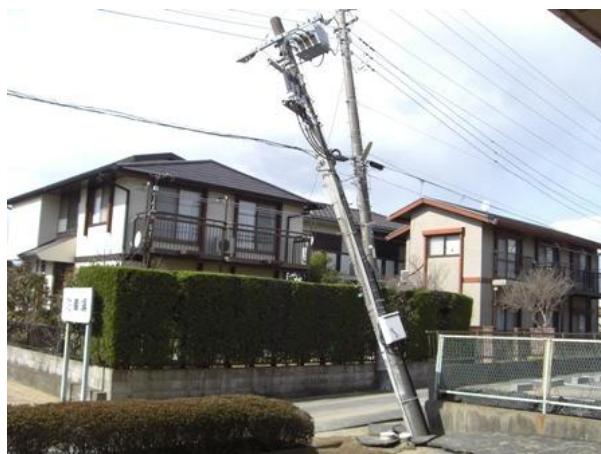
↑ (千葉県香取市) 【震度5強地域】

- ・ 学校 (6 kV、61 kW)
- ・ 液状化により引込柱傾斜

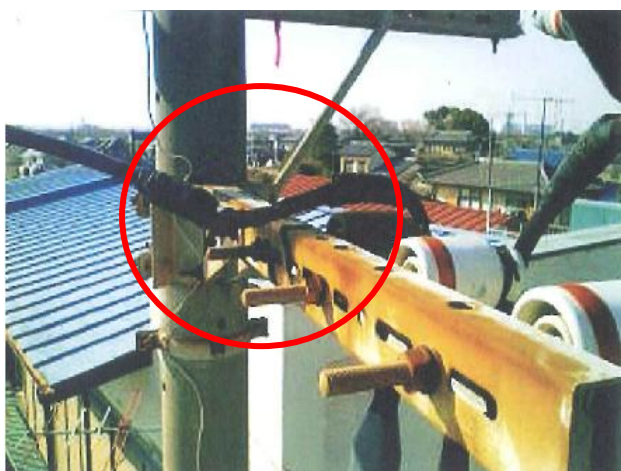
←(千葉県松戸市)【震度5弱地域】

地震の揺れにより高圧電線が引込柱の腕金に接触し地絡事故が発生

- ・工場(6kV受電、65kW)
- ・地震動により高圧絶縁電線が引込柱腕金に接触して地絡

- ① 大きな地震動で高圧電線が動く場合、その範囲に腕金等の接触物がないように適切な支持と縁廻しを行う。
- ② 経年電線は被覆の劣化やひび割れの恐れがある。劣化した電線は腕金や樹木等との接触で地絡事故、電線相互の接触で短絡事故を発生させるため設備更新を行う。

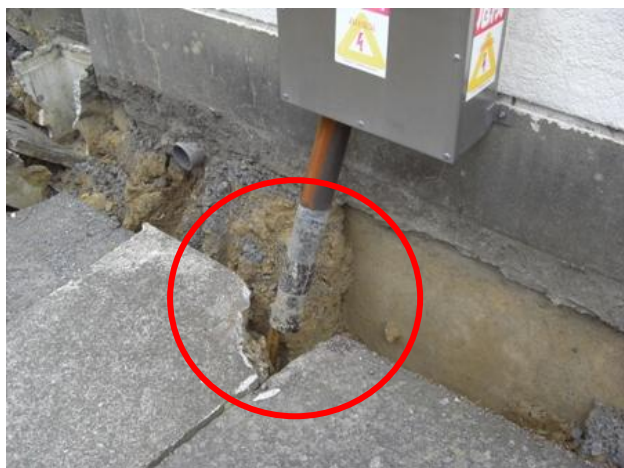
←(千葉県香取市)【震度5強地域】

液状化にともなう地盤沈下により支持物又はキュービクル等との支持点においてケーブルに張力が働いたため他物に接触し、地絡事故が発生

- ・公共施設(6kV受電54kW、地上キュービクル)
- ・液状化により地盤が沈下し引込ケーブルの配管が外れケーブルが露出

液状化等による地盤沈下や設備傾斜が考えられる場合、支持物やキュービクル等のケーブル支持点の近傍にハンドホール等を設けてケーブルに余長をとる。

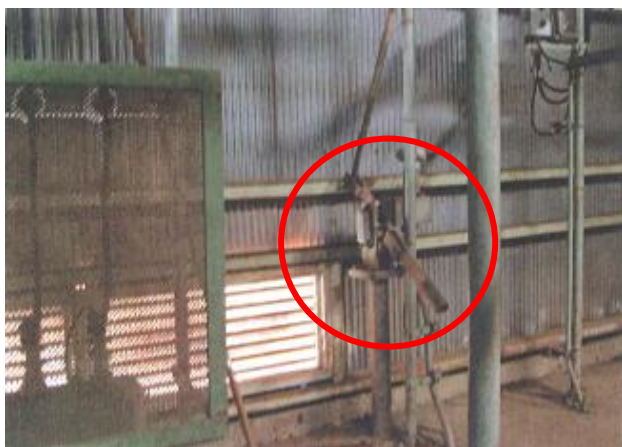
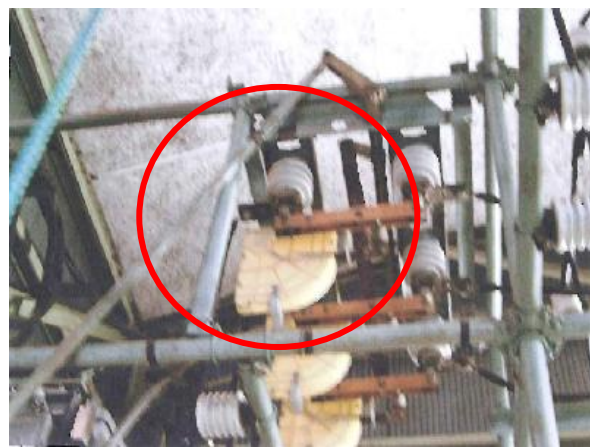
↑ (茨城県那珂郡東海村)【震度6弱地域】・工場（6kV受電、488kW、1階電気室）
・地震動により断路器と操作機構の投入角度がずれて投入不能

大きな地震動に対して揺れが増幅しないよう設置場所を適切に選定し、かつ各設備の支持、操作機材（フレームパイプ）等の固定が堅固に維持されているか確認する。また、年次点検の際に機構部の清掃・点検・操作を行い、操作機構の適正状態の維持に努め経年設備は適切に更新する。

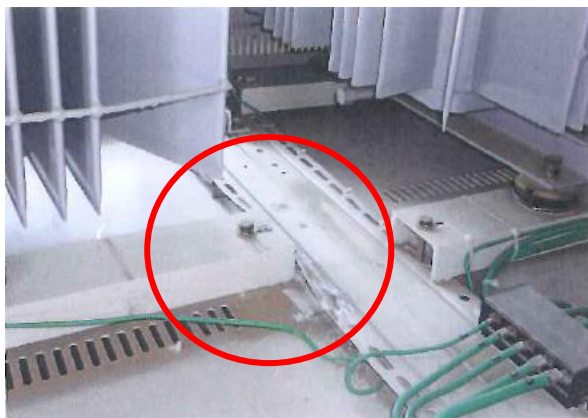
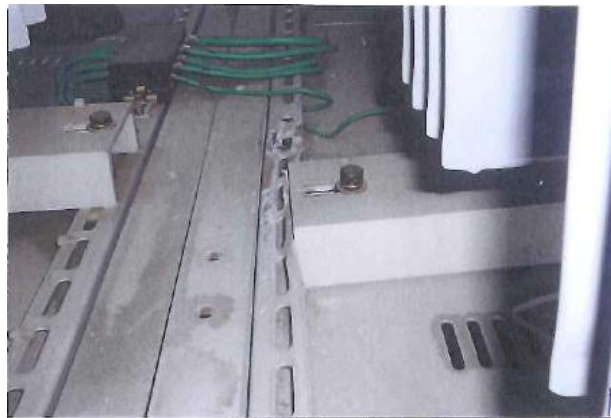
- ① 変圧器の固定ボルトが破損
- ② 変圧器取付ベース及び固定用チャンネルが変圧器の揺れと荷重で破損
- ③ 変圧器の固定が不十分

↑(栃木県足利市)【震度5強地域】病院(6kV受電、505kW、5階建屋上キュービクル)
 ・地震動により変圧器アンカーボルトが折損し、固定用チャンネルが破損。変圧器取付ベースが固定用チャンネルから移動し落下

- ① アンカーボルトの選定（径と総本数）を適切に行う。（高圧受電設備規程資料 1-1-5 耐震対策参照）
- ② 変圧器取付ベース及び固定用チャンネルを適切な強度のものとする。特に、変圧器の容量を大きいものに更新する場合は、変圧器取付ベース及び固定用チャンネルも適切な強度のものに更新する。

- ③ 変圧器のアンカーボルトが単に孔に挿入されているだけの状態など、不十分な据付け工事が行われていないことを確認する。
- ④ 耐震ゴム等を取り付けるなどの対策を施す。

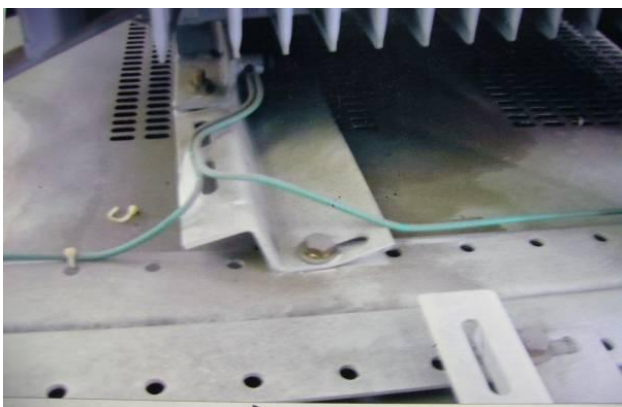
←(栃木県足利市)【震度5強地域】
 ・商店(6kV受電220kW、地上キュービクル)
 ・地震動により変圧器取付ベースが変形

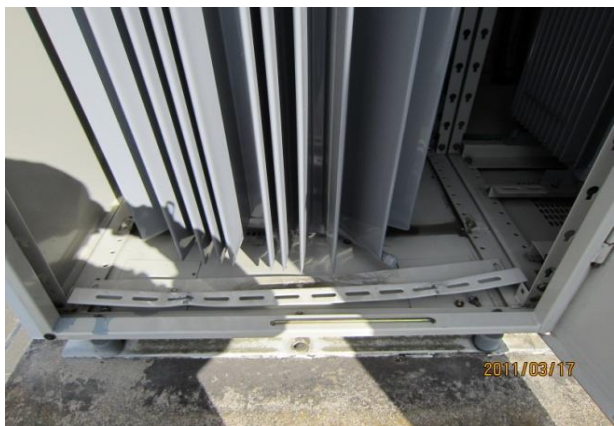
←(茨城県石岡市)【震度6弱地域】
 ・商業ビル(6kV受電120kW屋内2階キュービクル)
 ・地震動により変圧器取付ベース及び固定用チャンネルが破損。変圧器が傾斜し高圧絶縁電線(KIP)が破断

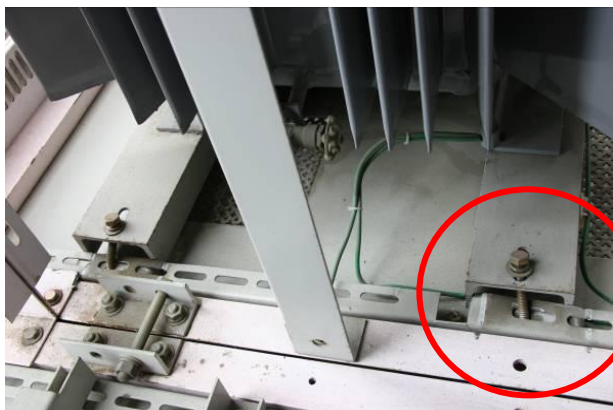
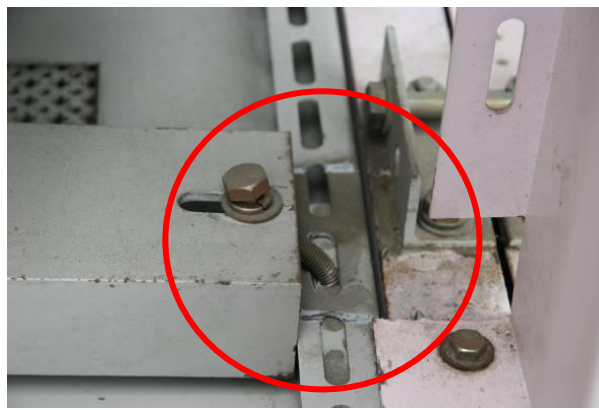
↑ (栃木県那須町)【震度6弱地域】病院 (6kV受電、845kW、3階建屋上キュービクル)
 ・地震動により変圧器アンカーボルトが湾曲し、固定用チャンネルが破損。変圧器取付ベースが固定用チャンネルから移動し落下

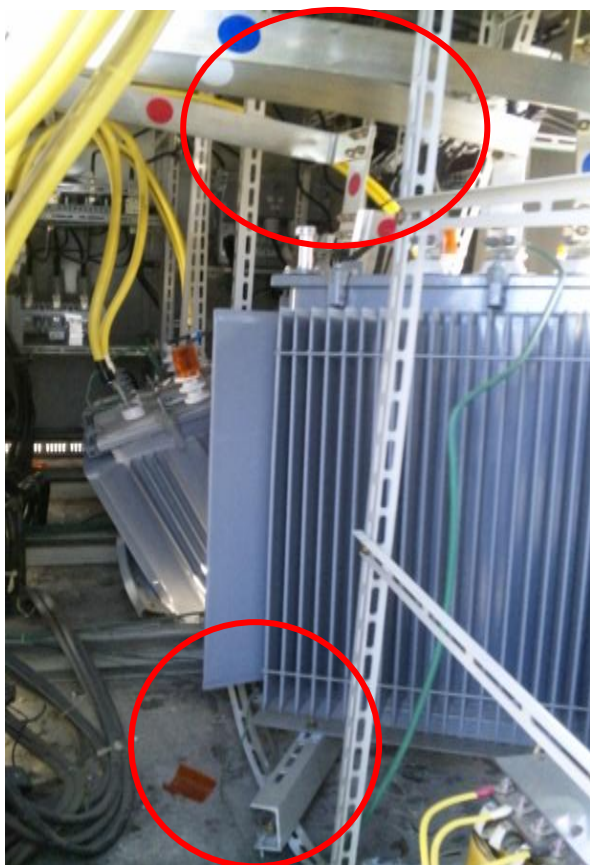
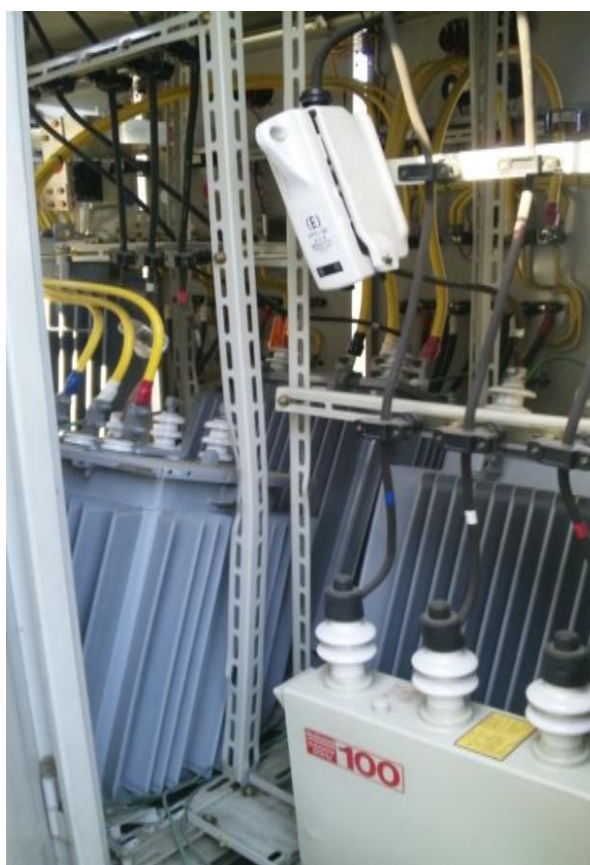
↑ (栃木県芳賀郡芳賀町)【震度6弱地域】
 ・スーパーマーケット (6kV受電333kW、地上キュービクル)
 ・地震動により変圧器アンカーボルトが折損・湾曲。変圧器取付ベース、固定用チャンネルが変形・破損し、変圧器が移動・傾斜。地震動や変圧器の移動によりキュービクル内部の他の電気設備や電線、フレーム等を破損
 ・変圧器の低圧側に可とう導体が未使用
 ・サポート用のパンチングアングルを変圧器の固定用チャンネルに使用

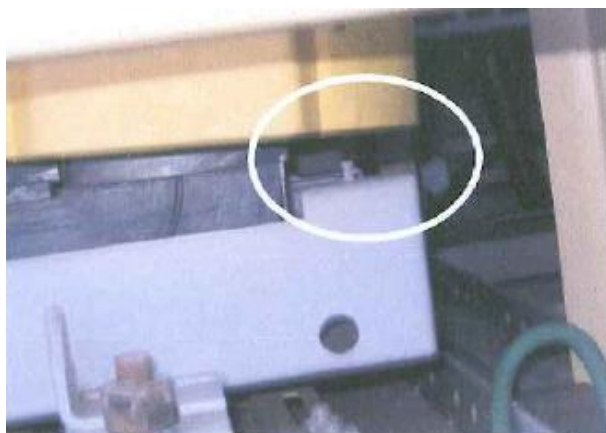
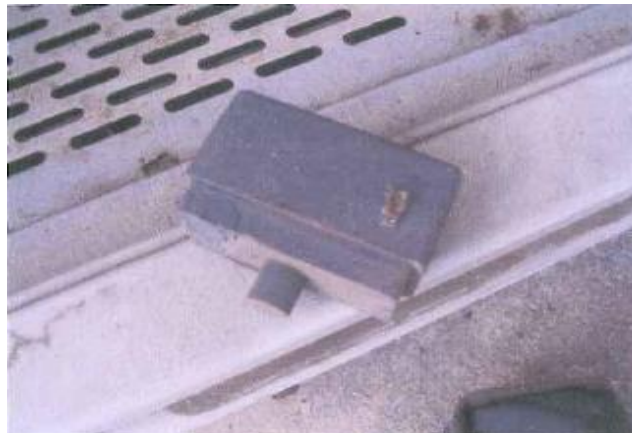
↑ (茨城県那珂郡東海村) 【震度6弱地域】

地震動によりモールド変圧器のコイルサポートが外れた

- ・ 医薬試験所 (6 kV 受電、1,188 kW、5階建て屋上キュービクル)
- ・ 地震動によりモールド変圧器のコイルサポートが脱落

(写真左: コイルサポートが外れたモールド変圧器、写真右: 外れたコイルサポート)

モールド変圧器のコイルサポートが地震動により外れないように固定する。

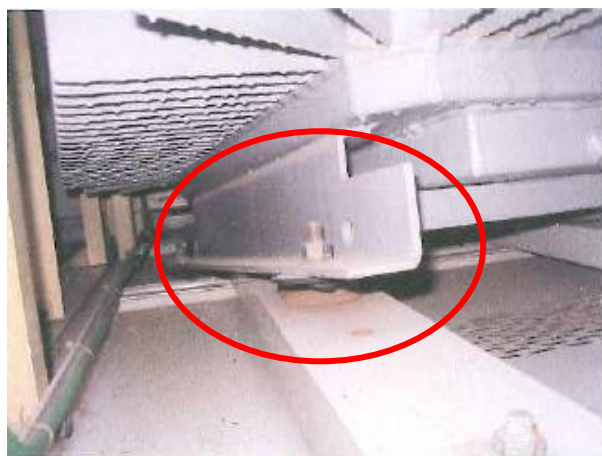
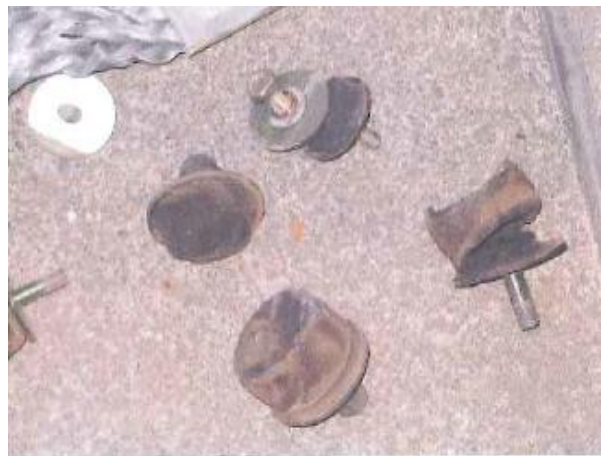
↑ (茨城県那珂郡東海村) 【震度6弱地域】

地震動により変圧器の防振ゴムが破損

- ・ 医薬試験所 (6 kV 受電1,188 kW、5階建て屋上キュービクル)
- ・ 揺れの過大な変位を抑制するストッパがなかったため、地震動により変圧器の防振ゴムが破断

防振装置を施した機器には、水平方向、鉛直方向のストッパを設ける。ストッパは地震による衝撃に十分耐える強度を有するとともに構造体に堅固に取り付ける。(高圧受電設備規程 資料1-1-5 耐震設計参照)

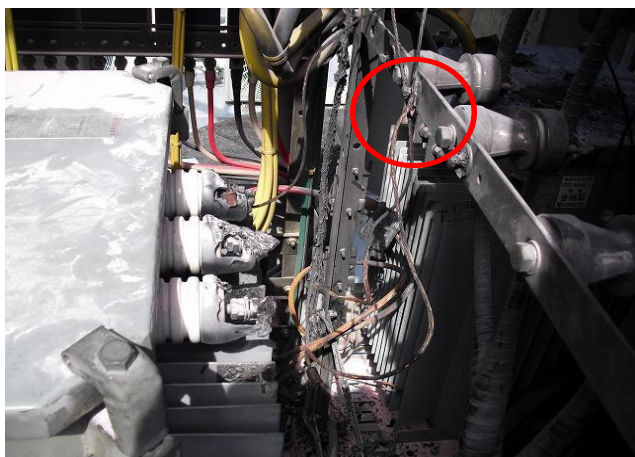
←(東京都東村山市)【震度5弱地域】

地震動により、変圧器電源側・負荷側端子や電線支持がいし、母線・電線が破損したもの

- ・テナントビル(6kV受電105kW、5階建て屋上キュービクル)
- ・地震動による動力変圧器の揺れにより、高圧端子に引っ張り応力が発生。余裕の無い高圧電線が断線し、フレームに接触、地絡・短絡が発生

- ① 変圧器が移動や傾斜しないようにアンカーボルトで適切に固定する。
- ② 変圧器電源側・負荷側電線に適切な余長を設ける。
- ③ キュービクルの基礎や躯体を適切に据付ける。

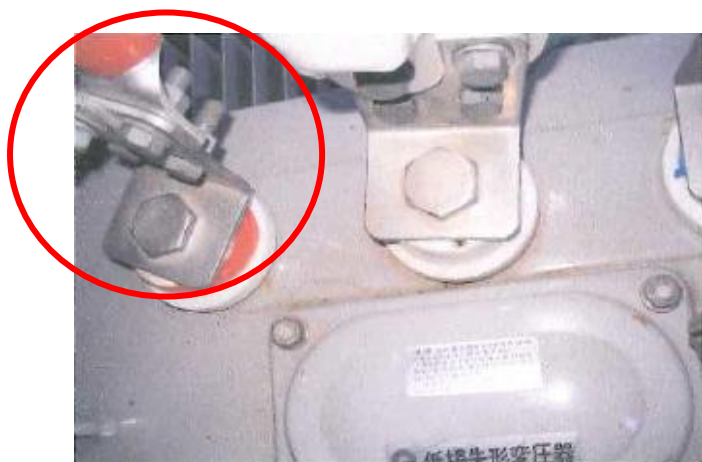
←(茨城県那珂郡東海村)【震度6弱地域】

- ・医薬試験所(6kV受電1,188kW、5階建て屋上キュービクル)
- ・地震動により変圧器の低圧側端子が変形

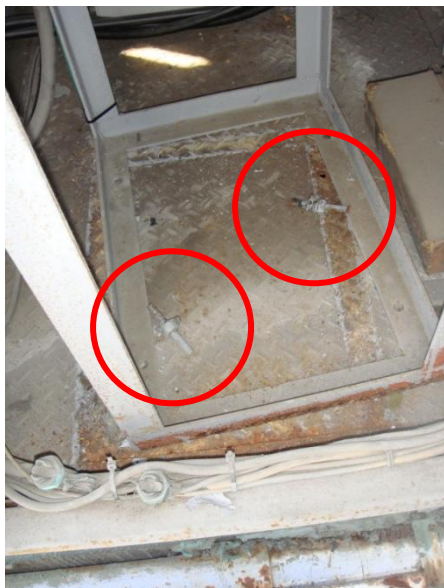
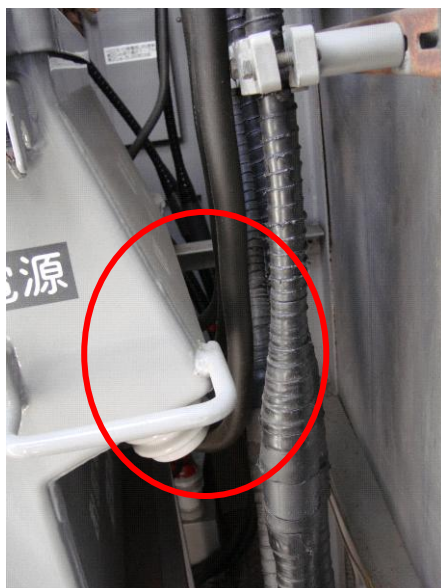
←(東京都大田区)【震度5弱地域】

取引用計器用変成器 (VCT) の据置固定台が移動、VCTが傾斜・転倒

- ・工場(6kV受電109kW、3階建て屋上キュービクル)
- ・地震動によりVCTの据置固定台のアンカーボルトが抜け、据置固定台ごとVCTが移動し高圧ケーブルに接触。アンカーボルトは孔に差しただけで雌ネジでの締め付けなし

キュービクルの基礎、躯体を適切に据付ける。据置固定台をアンカーボルトにより適切に固定する。

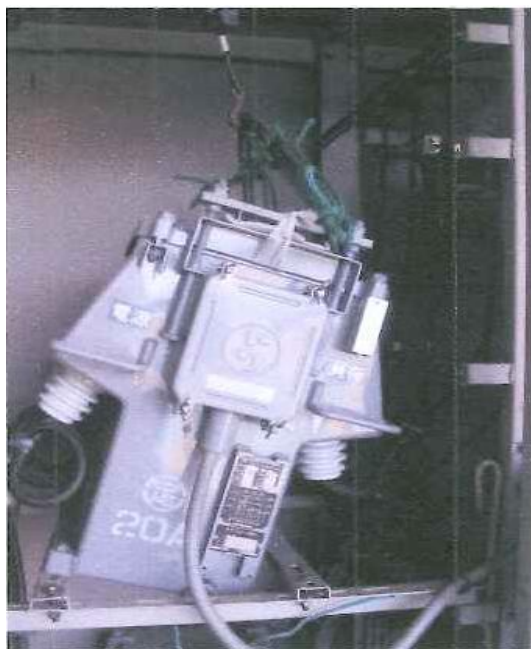
←(茨城県水戸市)【震度6弱地域】

- ・ゴルフ練習場(6kV受電87kW、2階建て屋内キュービクル)
- ・地震動によりVCTの取付孔右側の固定用ボルトが抜けフレーム架台が変形し、VCTが傾斜。高圧引出線に接触したが地絡なし

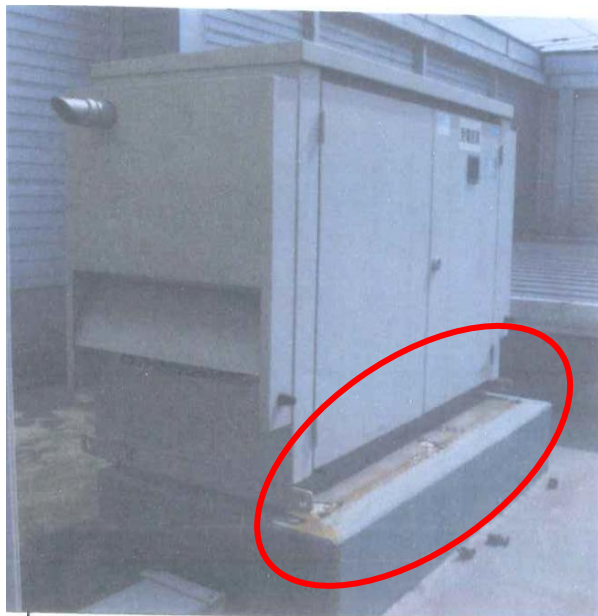
←(茨城県ひたちなか市)【震度6弱地域】

基礎ボルト破断により基礎台よりずれ

- ・商店(6kV受電405kW2階建屋上)
- ・地震動により非常用発電機のアンカーボルトが破断、後方(写真左側)へ120mm移動

アンカーボルトの選定(径と総本数)を適切に行う。(高圧受電設備規程 資料1-1-5 耐震対策参照)

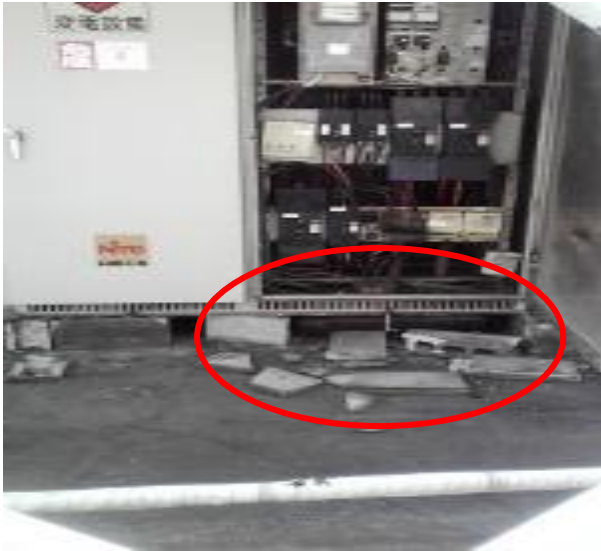
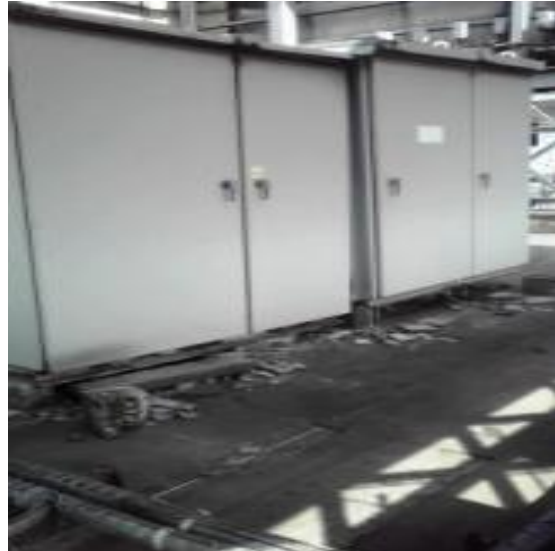
↑ (東京都板橋区) 【震度 5 強地域】

地震動によりキュービクルの基礎にひび割れが発生又は破損。破損はコンクリートブロックを基礎に使用したものが多い。

- ・遊技場 (6 kV 受電 3 2 2 kW 2 階建屋上キュービクル)
- ・地震動によりキュービクルの基礎コンクリートブロックが破壊し、キュービクルが傾斜

キュービクルの基礎強度を適切にする。コンクリートブロックは使用しない。

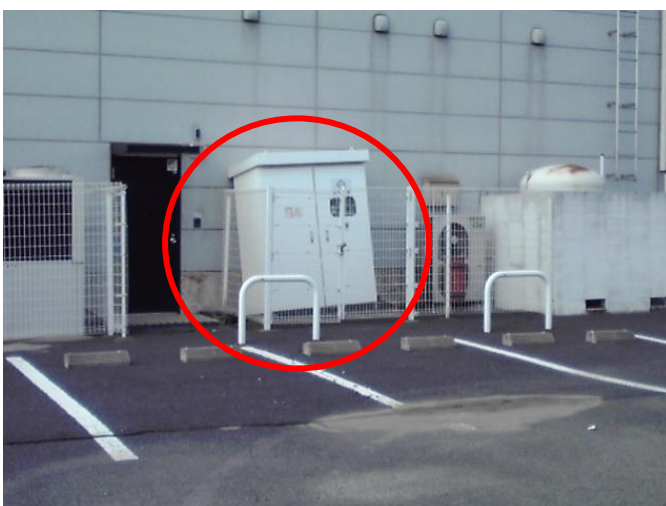
← (茨城県神栖市) 【震度 6 弱地域】

液状化によりキュービクルが傾斜又は沈下

- ・事務所ビル (6 kV 受電、7 8 kW、地上キュービクル)
- ・液状化によりキュービクルの基礎ごと傾斜

大きな傾斜又は沈下が広範囲にわたった場合は、地盤改良を検討する。

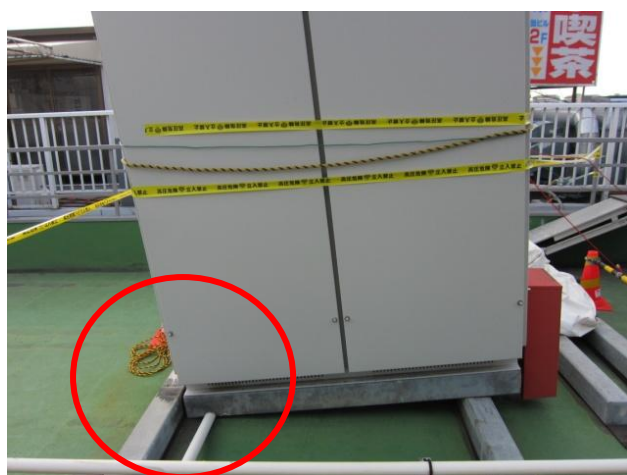
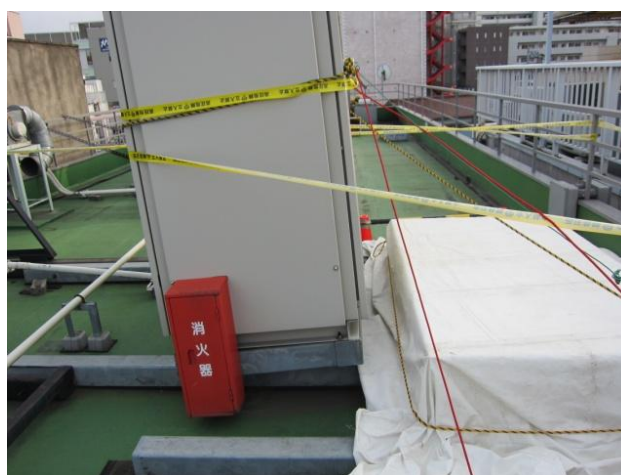
↑(東京都足立区)【震度5強地域】

アンカーボルトの固定不十分によるキュービクルの移動

- ・テナントビル(6kV受電75kW 3階建屋上キュービクル)
- ・地震動によりキュービクルのアンカーボルトが外れて、チャンネルベースから落下し傾斜、隣接する分電盤が転倒

- ① アンカーボルトの選定(径と総本数)を適切に行う。(高圧受電設備規程資料 1-1-5 耐震対策)
- ② 防水された屋上に後からキュービクルを設置する場合は、堅牢な基礎を設け設置する。

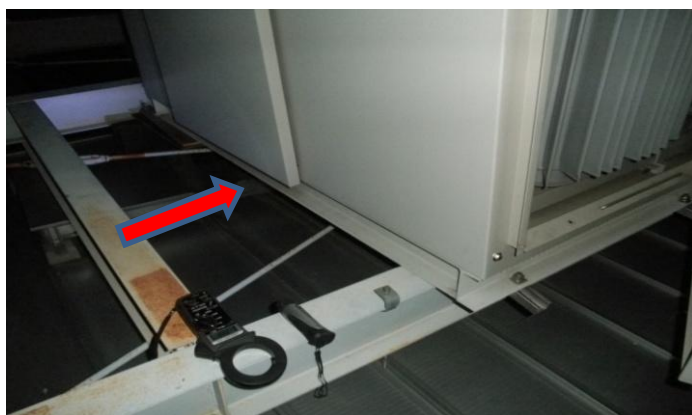
←(埼玉県白岡市)【震度5強地域】

- ・リサイクル工場(6kV受電、103kW、3階建て屋上キュービクル)
- ・地震動によりキュービクルが架台上を50cm移動。キュービクルがアンカーボルトで固定されおらず、クランプによる簡易な固定

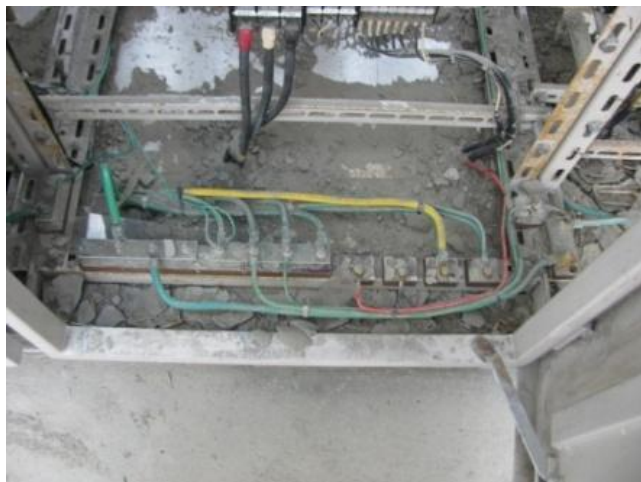
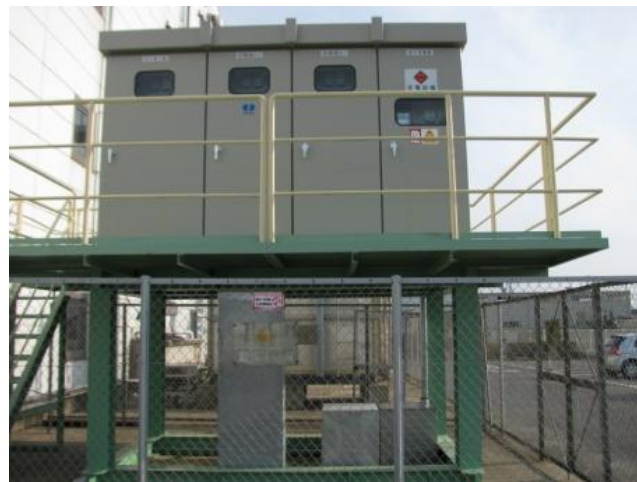
↑ (茨城県鹿島市) 【震度 6 弱地域】

津波によりキュービクルが浸水したため、基礎を地上 2 m に嵩上げした。

- ・ 事務所ビル (6kV 受電 171kW、地上キュービクル)
- ・ 津波によりキュービクルが浸水したため、基礎を地上 2 m に嵩上

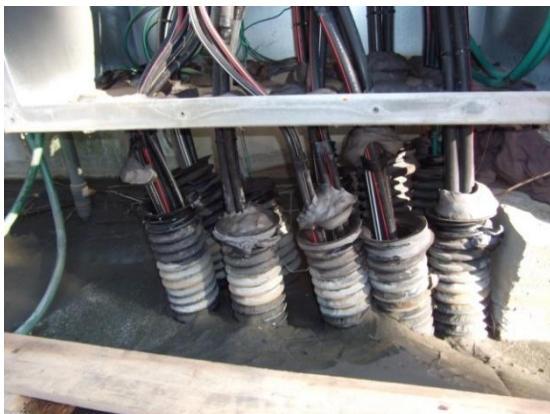
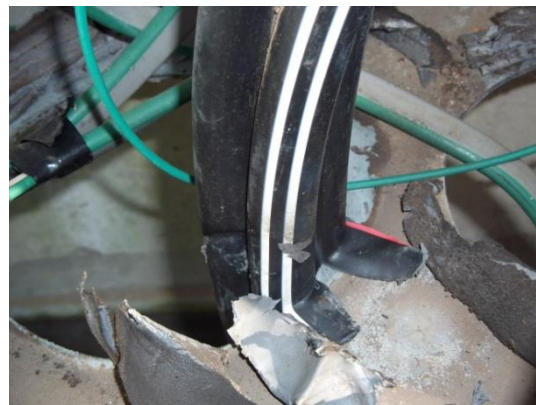
↑(千葉県習志野市)【震度5強地域】冷蔵倉庫(6kV受電352kW、地上ケーブル)
・液状化による地盤沈下により、低圧幹線が下方に引っ張られ、建物外壁に固定されているプルボックスと配管が外れた。この際ケーブルの被覆がプルボックスにより傷つけられ地絡事故が発生

- ① 屋上の揺れが大きい場合、屋上の分電盤等のアンカーボルトの固定を堅固とする。
- ② 低圧幹線や配線において、地震により揺れ方が相違する箇所の固定点近傍には余長を持たせる。
- ③ 低圧幹線や配線と分電盤の入口部分の近傍は配線に余長を持たせる。又は、可とう管を使用する。
- ④ 上層階などの地震の揺れを増幅させる箇所の分電盤等の設置は堅固なものとする。
- ⑤ 上層階などの地震の揺れを増幅させる箇所の照明器具などは堅固な固定とする。
- ⑥ 空調機等の屋外機の配線は、建屋との取り合い部分の配線に余長を持たせる。
