# 受電設備は大丈夫ですか？

## 波及事故を防ぐには、確実な点検による不良箇所の早期発見が極めて大切です。

受電設備事故が起因して波及事故となったもののうち、主な原因とその対策ポイントを紹介します。  
ぜひ今一度、電気主任技術者とよく相談して、受電設備からの波及事故を未然に防止しましょう。

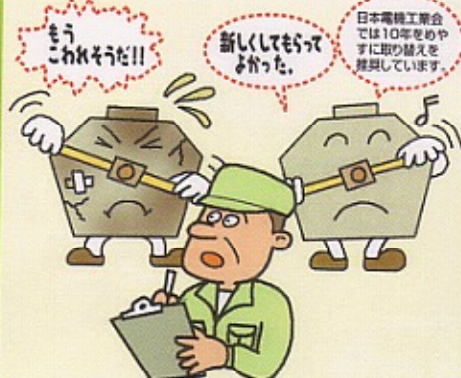
#### 区分開閉器の点検・取り替え

- 使用条件の厳しい屋外に設置された区分開閉器（地絡継電装置付き高圧交流負荷開閉器）は、風雨、雷害、汚損、塩害などにより、施設後10年以上経過したものに故障の発生が多くみられます。
- 定期的な点検を実施し、不良を発見したら、速やかな改修処置をお願いします。
- 塩害地域ではステンレス製のGR付き高圧負荷開閉器の採用をお奨めします。

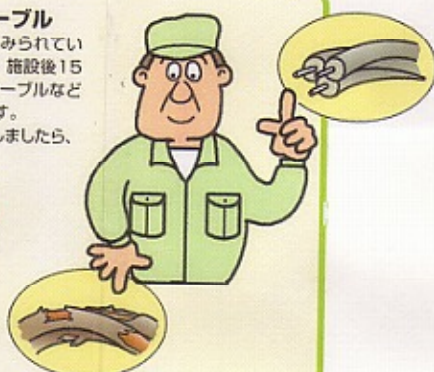
- 自然劣化が原因とみられているケーブル故障は、施設後15年以上経過したCVケーブルなどに発生が多く見られます。
- 定期的な点検を実施し、不良を発見したら、速やかに改修処置をお願いします。

水トリーケーブルの外観

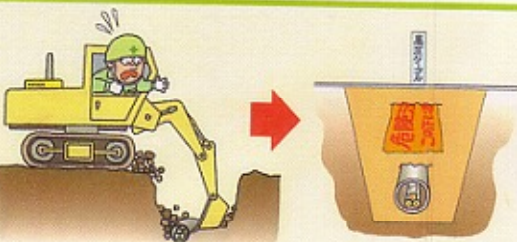
#### 掘削によるケーブル損傷

- 構内において、建物改築などで掘削中に誤ってケーブルを損傷する事故が発生しています。
- 地中ケーブルの埋設位置に標柱・標石、ケーブル埋設上部にはケーブル標識シートを布設すると事故防止に役立ちます。
- 掘削工事をする場合は電気主任技術者と事前に十分な打ち合わせを行ってください。
