PAS(負荷開閉器)の設置・更新のお願い

自家用電気工作物設置者の皆様へ重要なお知らせ

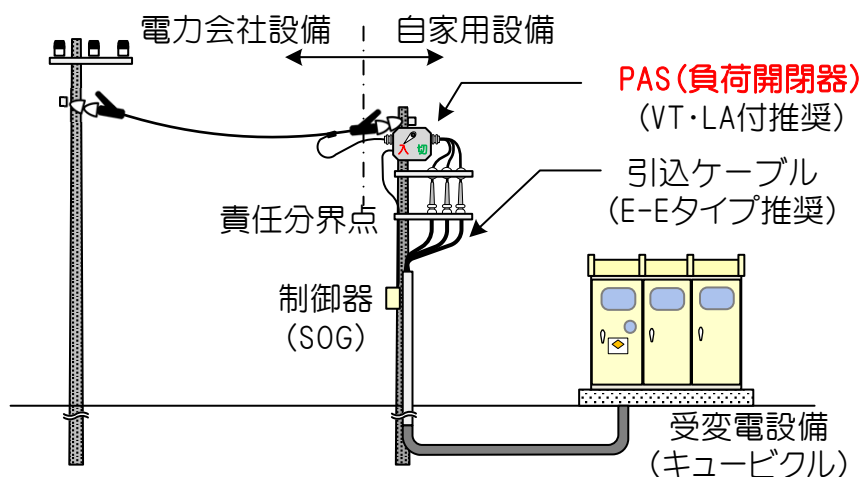
図1 PASの設置イメージ

PAS(図1)は、引込ケーブルやキュービクル内の電気設備の故障による事故電流を検知し、回路を開放することで、周辺地域を長時間停電※1させてしまう事故を防止することができます。

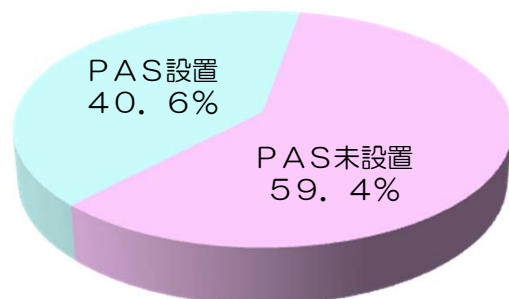
図2 波及事故件数におけるPAS設置率
(経済産業省関東東北産業保安監督部統計データより)

関東エリアを管轄する関東東北産業保安監督部の統計データによると、管轄するエリアにおける波及事故件数は、過去10年間で年平均133件におよびます。うち約6割にあたる事故は、PASが未設置でした。また、PAS設置における波及事故原因の多くは、雷や劣化によるPAS本体の故障によるものでした。(図2)

PASは定期的な点検を行うとともに、未設置の事業場においては設置していただくようお願いします。

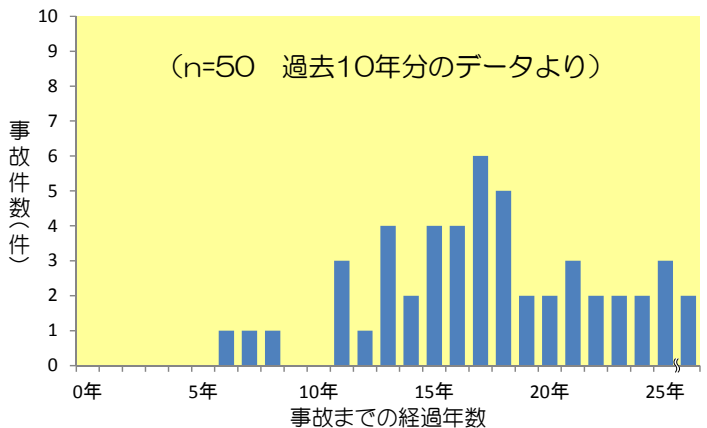
図3 PASにおける事故までの経過年数
(経済産業省関東東北産業保安監督部統計データより)

関東東北産業保安監督部の統計データによると、PAS設置後10年を超えると事故の発生が増加する傾向にあります。(図3)

PASは、施設環境や開閉動作回数などによっても、設備更新の目安が異なることがありますので、電気主任技術者にご相談の上、適切な時期に設備の更新をお願いします。

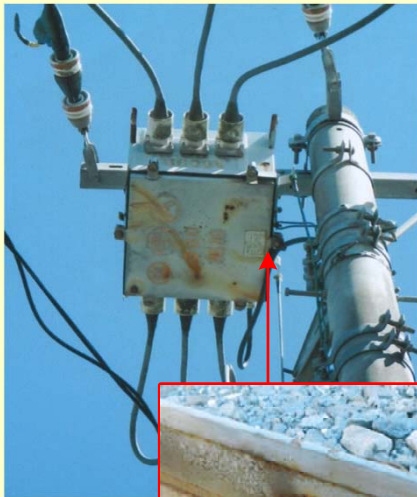
【事例1】

〔PAS設置後27年経過〕

PASの底板に錆が発生して穴が開いてしまい、そこから内部に水が浸入しました。その結果、絶縁不良を起こし、波及事故になってしまいました。

底板側面の錆貫通穴

外観で錆が確認
されたら要注意!

点検時の測定データ等
に異常がでたら要注意!

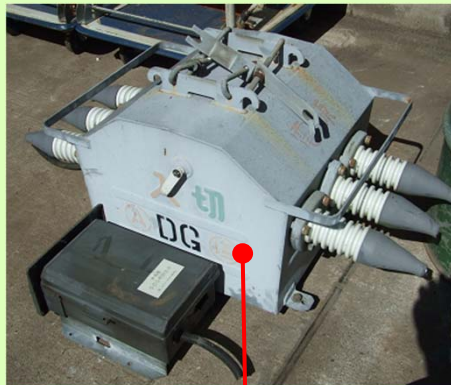
【事例2】

〔PAS設置後20年経過〕

年次点検時に自家用構内を停電させるため、PASを開放しましたが、点検終了後に投入ができなくなり、復旧に5時間を要しました。

外観上には異常が見られなかったPASでしたが、内部回路の絶縁抵抗を測定したところ、絶縁の低下が確認されました。内部に水分が浸入し、可動部に錆が発生したのが原因です。パッキンの劣化等が考えられます。

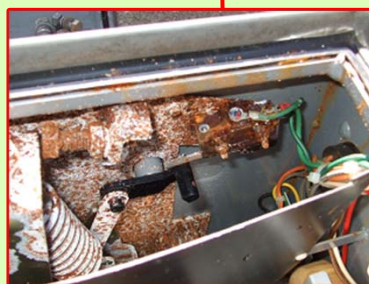
内部の発錆状況
