東北地方太平洋沖地震による
自家用電気工作物（需要設備）の
被害状況及び対策方針
（速報版）

平成23年12月

関東東北産業保安監督部電力安全課
社団法人日本電気協会関東支部
一般財団法人関東電気保安協会
公益社団法人東京電気管理技術者協会
東京電気設計者協会
電気安全関東委員会

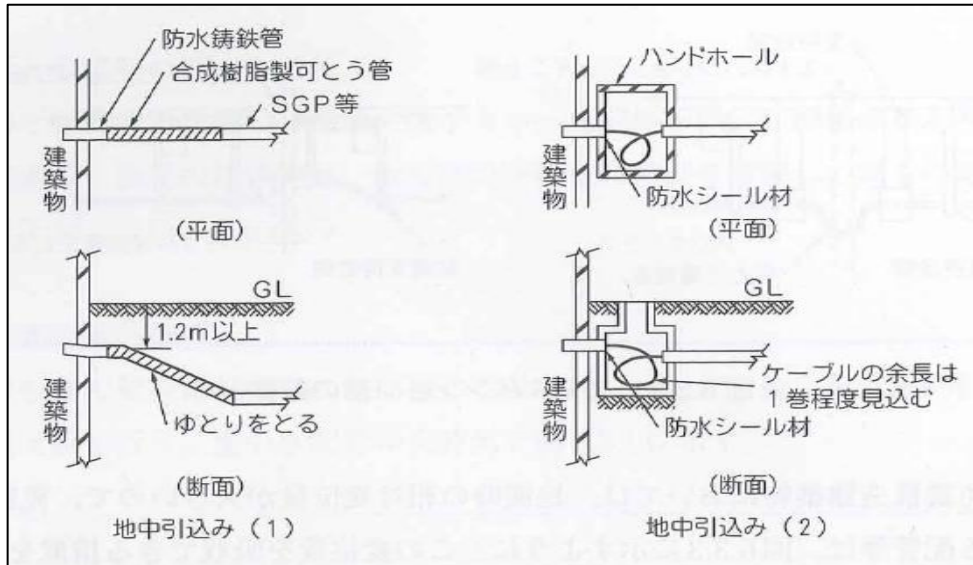
地中引込み耐震対策例

液状化等による地盤沈下によって、キュービクルや建屋の引込み部分に張力が加わったり、地震動により配線支持物が揺れケーブルに張力が加わったりすることによってケーブルの被覆が損傷する。それらの対策として、次のことがあげられる。

- a. キュービクルや建屋の引込み部分にはハンドホール等を設けてケーブルに余長をとる。
- b. 管路が外れて、プルボックスのエッジでケーブルの被覆を傷つけないように金属の開口部をゴムで巻く等の防護措置をする。

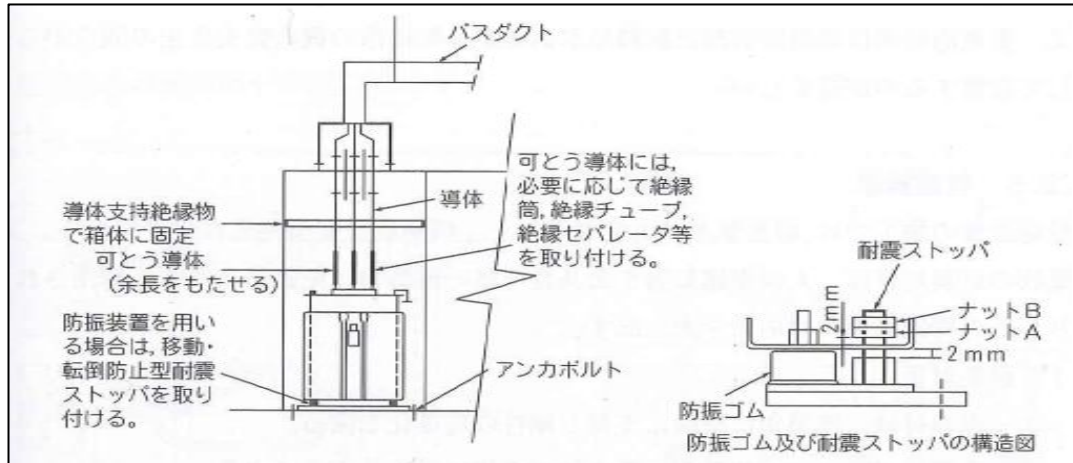
変圧器等耐震対策例

移動、転倒、落下、漏油、ブッシング破損、リード線脱落、操作機構損傷等の対策として、次のことがあげられる。

- a. 変圧器等単体機器の据付けは、機器と構造体とを接合する材料が、自重に応じた地震荷重の引き抜き力及びせん断力に耐えられるよう施工し、移動・転倒のないよう堅固な基礎に据付ける。
- b. 機器を架台上に取付ける場合、架台は、建築構造の床、壁等に堅固に固定し、機器は、自重に応じた地震荷重に耐えられる基礎架台に取付ける。
- c. 防振装置を施した機器には、水平方向及び鉛直方向の耐震ストッパを設ける。耐震ストッパは、地震による衝撃に十分耐える強度を有するとともに構造体に堅固に取付ける。
- d. 重要電源の場合は、耐震装置を設ける。
- e. リード線に適当なたるみを持たせる。特に引出し線に銅バーを使用する場合は、可とう銅帯を使用するなど余裕をもたせる。
- f. 遮断器や断路器等の操作部や継電器は、地震動の増幅のないよう構造体に堅固に取り付ける。
